Dēļ išsilydžiusios tako dangos, oro bendrovės „Vueling“ lėktuvas negalėjo pakilti skrydžiui iš Barselonos oro uosto.

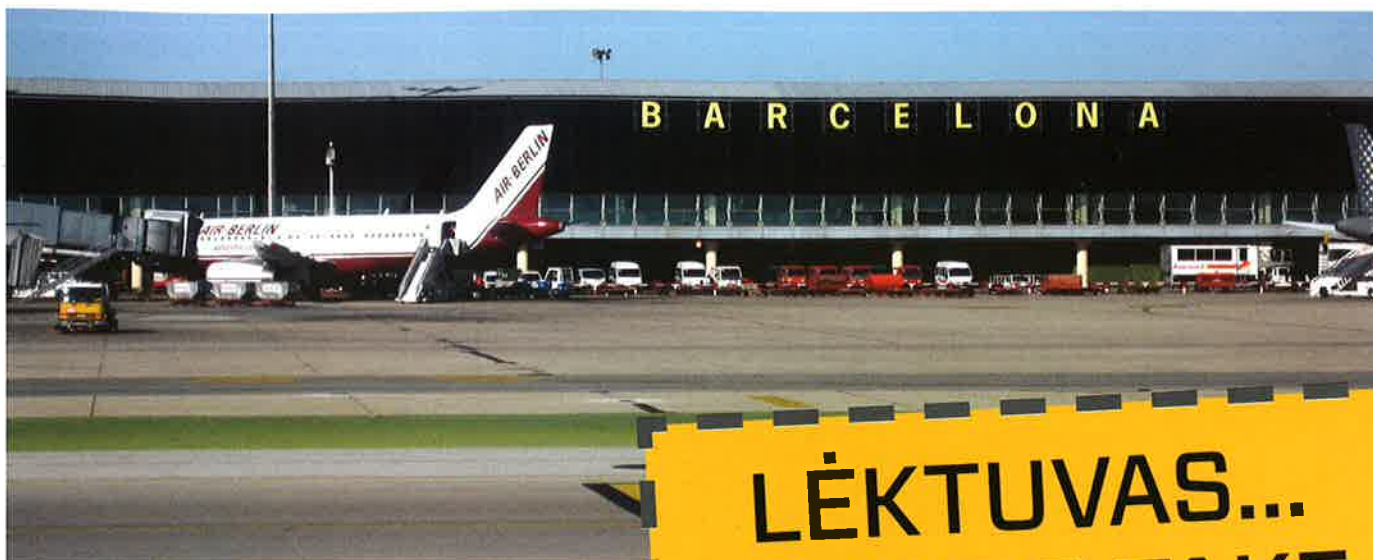
ir tūpimo taką „25L“ ir laukti leidimo pakilti. Leidimas buvo suteiktas po kurio laiko, tačiau pradėję kilimo procedūrą pilotai suprato, kad orlaivis negali pajudėti iš vietos. Šios problemos priežastis – po orlaivių išsilydžiusi asfalto danga, į kurią belaukiant leidimo kilti susmego važiuoklė. Orlaiviui negalint pakilti, keleiviai buvo išlaipinti, o į kilimo ir tūpimo taką atskubėjo specialiosios tarnybos, kurios

pradėjo vaduoti lėktuvą iš išsilydžiusio asfalto. Kilimo ir tūpimo takas „25L“ buvo uždarytas ir skrydžiai nukreipti į kitus takus. Dieną, kai įvyko incidentas, oro uoste oro temperatūra nebuvo pernelyg aukšta – vietomis siekė iki 32 laipsnių šilumos. Tačiau metų pradžioje šis kilimo ir tūpimo takas buvo remontuotas – pakeista jo danga. Todėl manoma, kad remontuota buvo nekokybiškai, kas lėmė šį incidentą.
